105/106 Löftaån

### Lokal 3, Löftaån

## Rapport, Skörvallabäcken vid Hagryd-Dala kvarn i Sandsjöbacka området i Kungsbacka kommun.

## Observationer Torpaån, Torpasjön Torpa kvarn.

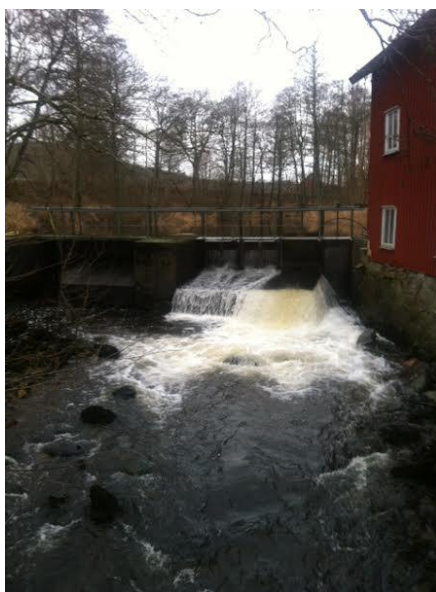
Stockarets kvarn.  
Foto Robert Petersson.

**Klassning:** Definitivt vandringshinder för uppströmsvandrande ål.

**Klassning:** Definitivt/partiellt vandringshinder för nedströmsvandrande ål.

**Kommenta:** Det finns ett biologiskt vandringshinder vid Håfors ca 15 km uppströms mynningen i Löftaån för den större ålen. Glasålen kan vandra förbi hindret under gynnsamma förhållanden vidare ca 3,5 km upp till det definitiva vandringshindret i Löftaån vid Stockarets kvarn. Det finns ingen ål eller ålyngelledare installerad. Dammvallen är hög och är ett mycket svårforcerat hinder för glasålen även om det rinner vatten över dammkrönet. Troligtvis rinner det inget vatten över dammkrönet under sommarhalvåret, vilket innebär att det är ett definitivt vandringshinder. Den större ålen kan bara migrera nedströms då det rinner vatten över dammkrönet. Troligtvis finns det ingen vattendom.

**Åtgärdsförslag:** Intagsgallret till kraftverket bör ha en spaltbredd på 13 mm. Ett omlöp bör byggas vid sidan om dammen.

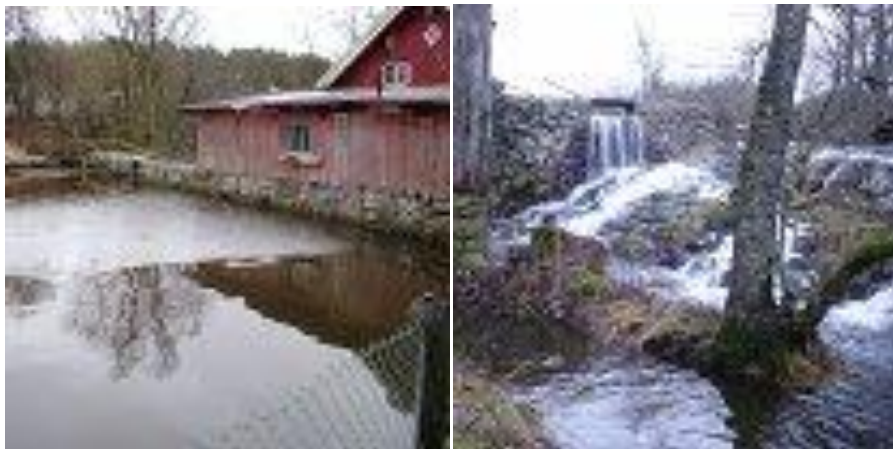
Dammbyggnaden

I Hagryd-Dala ligger det en gammal vattenkvarn (koordinater x/y: 6384995/1271100) i Skörvallabäcken som inte längre är i bruk, inte heller utvinner man någon energi ur anläggningen. Trumman som ledde fram till turbinen var av trä och har ramlat ihop för många år sedan. Ovanför dammen har det bildats ytterligare en damm som används som en badsjö under sommartid. Anläggningen är gammal och dammen är byggd av handhuggen sten, kvarnbyggnaden är målad på tre sidor, eftersom inga turbiner är i bruk rinner vattnet över de gamla damluckorna och bildar en fors nedströms dammen i ena änden av dammbyggnaden. Det är fullt möjligt för ålen att vandra förbi dammkrönet både upp och nedström när det är ett bra vattenflöde. Enligt länsfiskekonsulenten Peter Norell går öringen upp i forsen och förbi damman.

Åtgärder: Riv ut dammen, eller se till att det alltid rinner ett kontinuerligt vattenflöde i en faunapassage vid sidan om dammen så att vandringsfisken kan simma upp till sina uppväxtområden i Sandsjöbackaområdet.

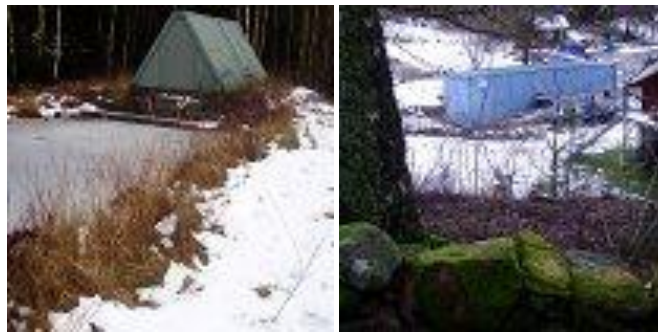
Torpsjön är en relativt grund sjö som ligger efter motorvägen i södra delen av Fjärås, i den delen som kallas Torpa. Från Torpasjön rinner Torpaån öster om Tjolöholm. Torpasjön har en rik mångfald med bl.a både ål och öring. Torpaån slutar i princip framför Torpa kvarn (koordinater x/y: 6370400/1282185), Torpa kvarn är en gammal anläggning där bönderna förr malde spannmål. Idag finns ett minikraftverk i den gamla kvarnen och enligt uppgifter så tappas periodvis mycket vatten från Torpasjön genom kraftverket för att utvinna mera energi. Det ser även ut som att man har börjat på ett nytt dammbygge nedanför kvarnen där det ska byggas nya dammluckor. Det är uppenbart att kraftverket är igång i den gamla kvarnen. Den utgör ett vandringshinder för ålens vandring upp i Torpasjön och nedströmsvandring till havet. Det berättas, att när kvarnen var i bruk då fanns det en kulvert från sjön ner till kvarnen, detta för att kunna utnyttja fallhöjden mera effektivt. Någon kulvert kunde inte upptäckas vid fältundersökningen.

Åtgärder: Lagg ner kraftproduktionen, riv ut fördämningen och frigör bäckfåran så att det är fria vandringvägar i Torpaån upp till sjön. Stoppa ev. planer på att en ny dammbyggnad byggs Nedanför Torpa kvarn.

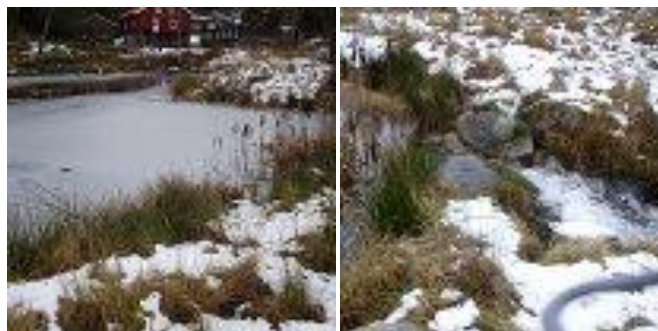
Nya dammbyggnaden nedanför Torpa kvarn

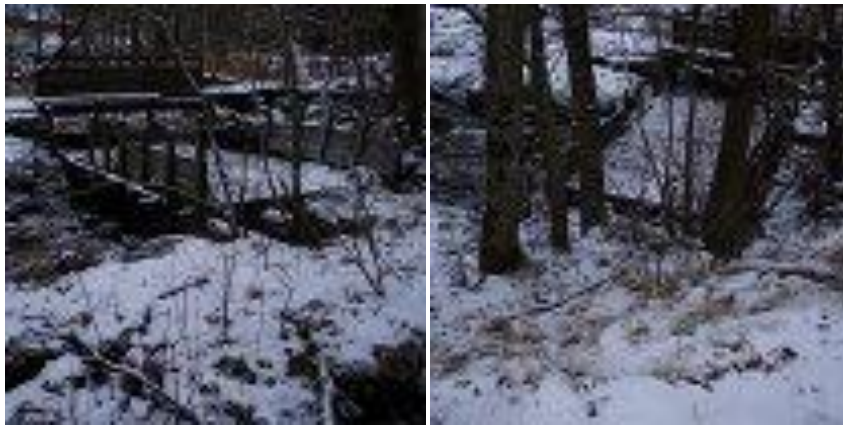
Ålkistan

I Löftaån precis innan den rinner in i Stuv (koordinater x/y: 6363080 /1288520). Där finns en damm vid en gammal kvarn, dammen är nu till viss del utriven så att vattnet rinner fritt i en fåra genom dammen. Det är tillräckligt med rester kvar av dammen för att se att en annan aktivitet har varit igång i ena kanten på den gamla dammen. Där sitter tre dammluckor, dessa dammluckor har reglerat vattenspegeln i dammen när kvarnen inte har varit igång. Det som sitter nedanför dammluckorna är intressant. Där sitter resterna av en stor ålkista. När man släppte vatten igenom dessa luckor följde all fisk med in i ålkistan och fångades när kistan var funktionsduglig. Åter igen var det rykten som fick oss att besöka platsen eftersom det sades att man var på väg att återställa ålkistan igen. Något sådant kunde dock inte upptäckas, ryktet sade även också att en archimedesskruv placerats i vattendraget för elframställning, ingen sådan kunde heller upptäckas vid fältundersökningen.

Åtgärder: Riv ut dammen och ålkistan och frigör bäckfåran så att det är fria vandringvägar i Löftaån.
